**UNIVERSIDAD NACIONAL DE INGENIERIA  
FACULTAD DE TECNOLOGIA DE LA INDUSTRIA  
INGENIERIA MECANICA**

**Evaluación Técnica del Pozo y Equipo de Bombeo  
Ubicado en las Instalaciones UNI – RUPAP**

**Managua, 12 de Noviembre de 2018**

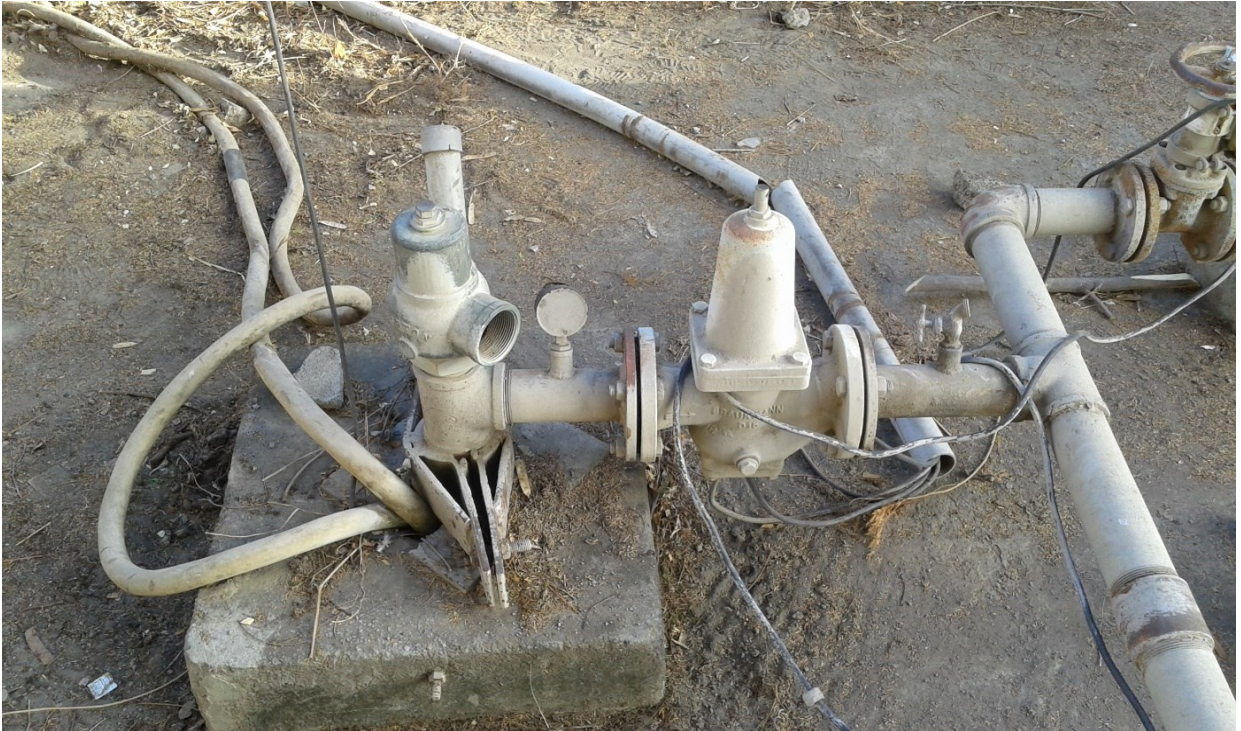
*Imagen 6      Sarta de Bombeo Pozo RUPAP*

Sarta de bombeo es un conjunto de dispositivos mecánicos y/o electromecánicos, los cuales se encargan de regular, dirigir y monitorear el flujo de agua en la estación de bombeo (Tercero Talavera & INAA). Se observó que la sarta de bombeo, no contenía los componentes necesarios para el funcionamiento óptimo del equipo de bombeo. Toda sarta de bombeo debe de contener los siguientes componentes:

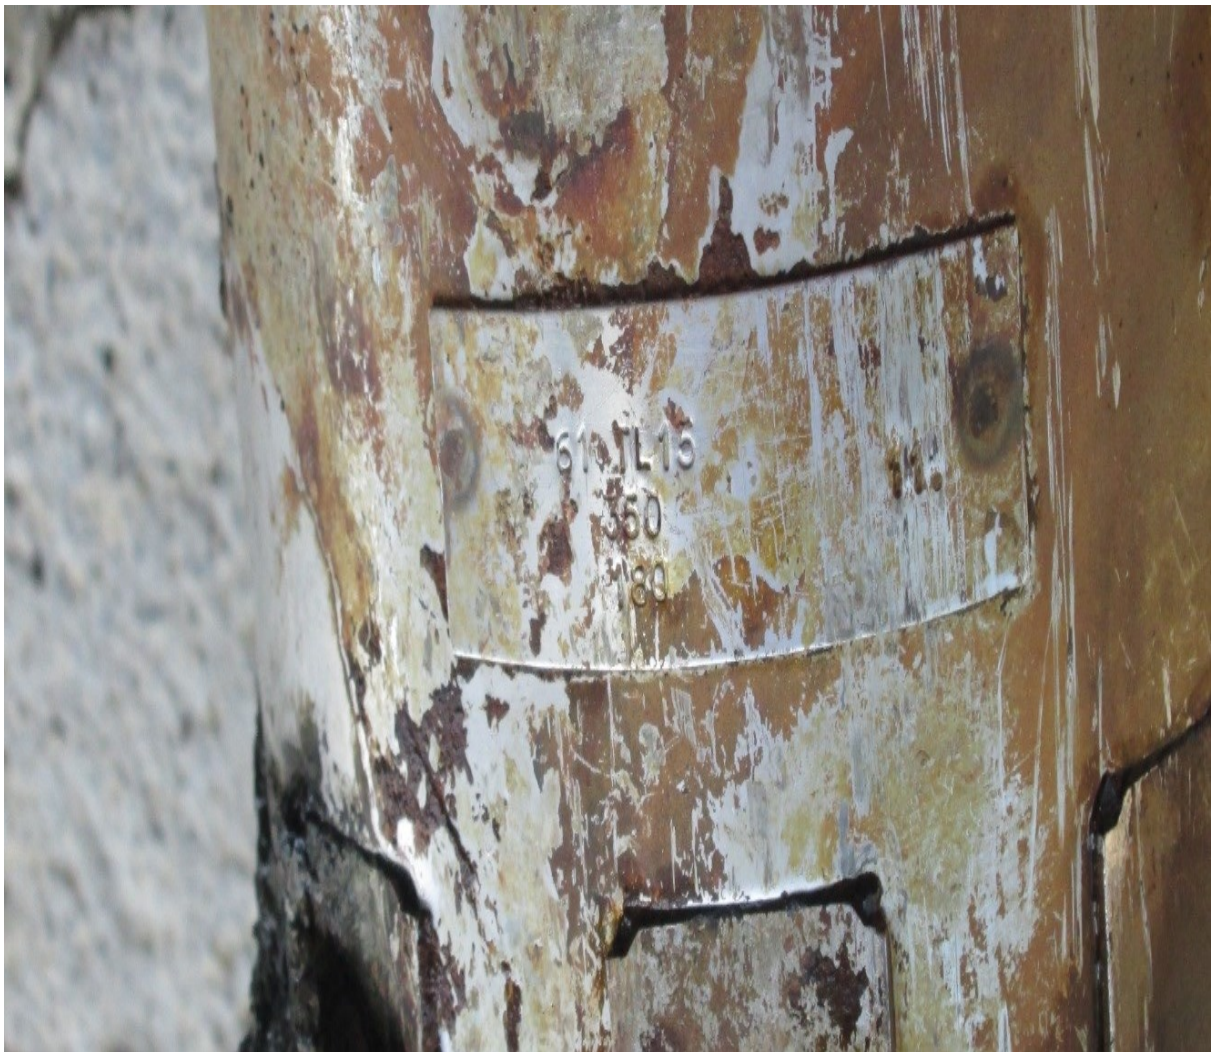
*Imagen 15      Placa técnica bomba sumergible*

Se observó que la bomba era del tipo radial, de diámetro Ø6", de material constructivo Acero Inoxidable, con un diámetro de succión de Ø6" y diámetro de descarga de Ø2½", presentaba abundante óxido en las campanas de succión y descarga. No se pudo determinar la marca de la misma, pero podría ser marca Franklin Electric o J Class, según datos de placa indica que es modelo 61 TL 15 , para una CTD de 350' y un caudal Q = 180 gpm.

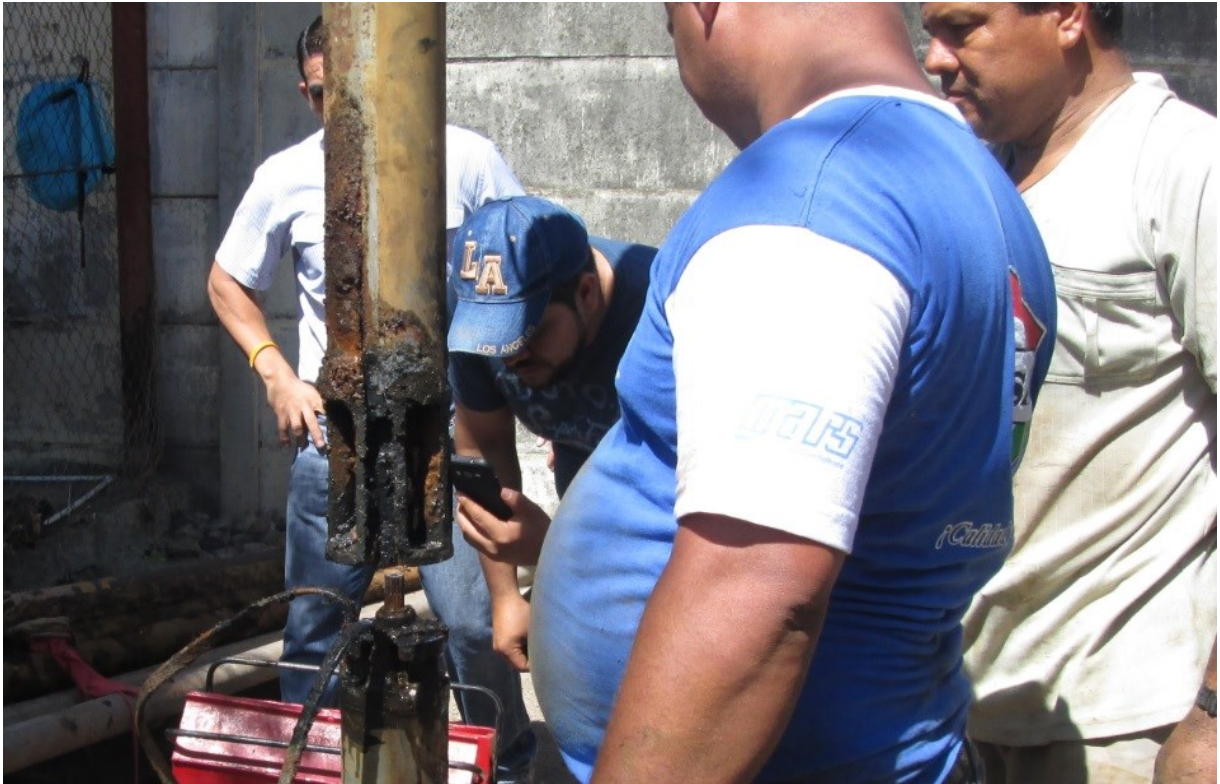
*Imagen 16      Desacople del motor y la bomba pozo RUPAP*

La campana de succión de la bomba era en hierro fundido para acoplamiento a motor Ø6", con cuerpo y eje en acero inoxidable, coupling de conexión a eje de motor estriado en acero inoxidable a como se muestra en **imagen 16**.

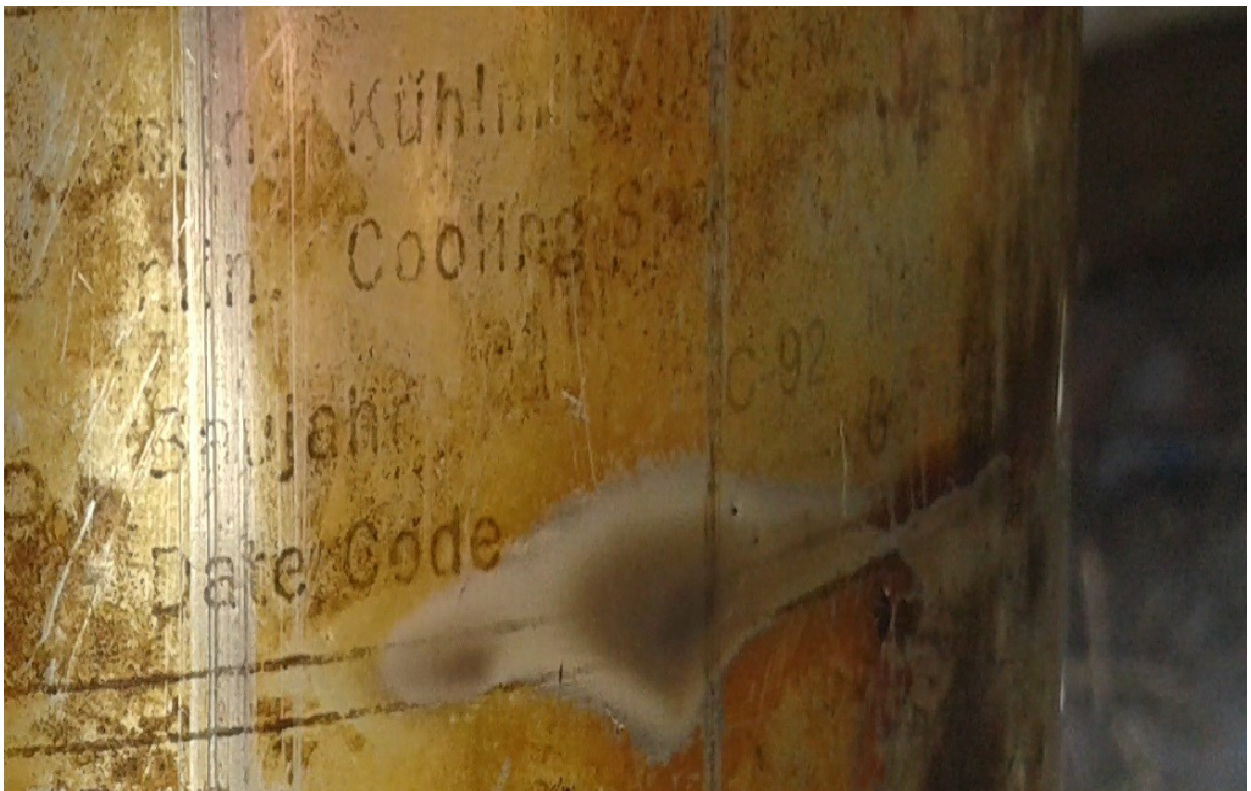
*Imagen 18      Año de construcción del motor según placa técnica*

La placa del motor indico un año de construcción (Baujahr, del Alemán que significa año de construcción) C 92.

Que significa el código C 92 que se refleja en la **Imagen 18**, la compañía Franklin Electric, le asigna a cada motor un año de fabricación basado en una letra y un par de números, las letras se les asignan al mes de fabricación, ej: A = Enero, B = Febrero, M = Diciembre (la letra I = Anulado), en este caso tenemos que es la letra C = Marzo. Y los números al año 92 = 19**92**. De lo cual sabemos que el motor fue fabricado en Marzo de 1992.<sup>6</sup>

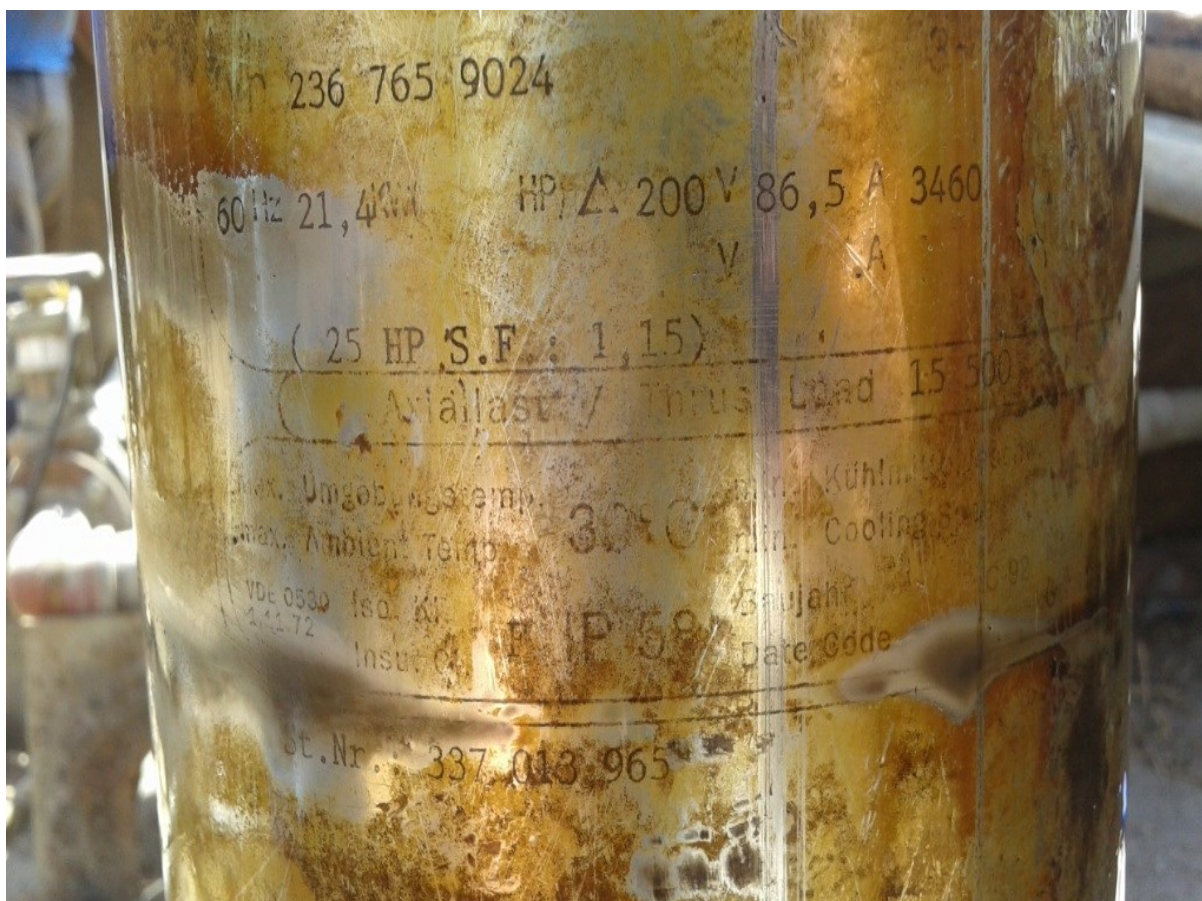
Imagen 20 Placa de motor Franklin Electric 25 HP

La placa técnica del motor también nos indica que el motor contaba con una protección IP 58 (contra polvo e inmersión), antes de continuar debemos de estar claros que significa, IP (Ingress Protection por sus siglas en inglés) la protección contra el ingreso (IP) es un sistema de clasificación de los productos que podrían estar expuestos a líquidos, lluvia, hielo, corrosión y contaminantes tales como polvo.

De igual manera la placa técnica del motor nos indica que el motor estaba capacitado para soportar un máximo empuje axial hacia el motor (Thrust Load, carga de empuje) de 15.5 kN, esta capacidad varia en dependencia de los diámetros del motor, para motores Ø 8" la carga aumenta a 45 kN<sup>8</sup>.

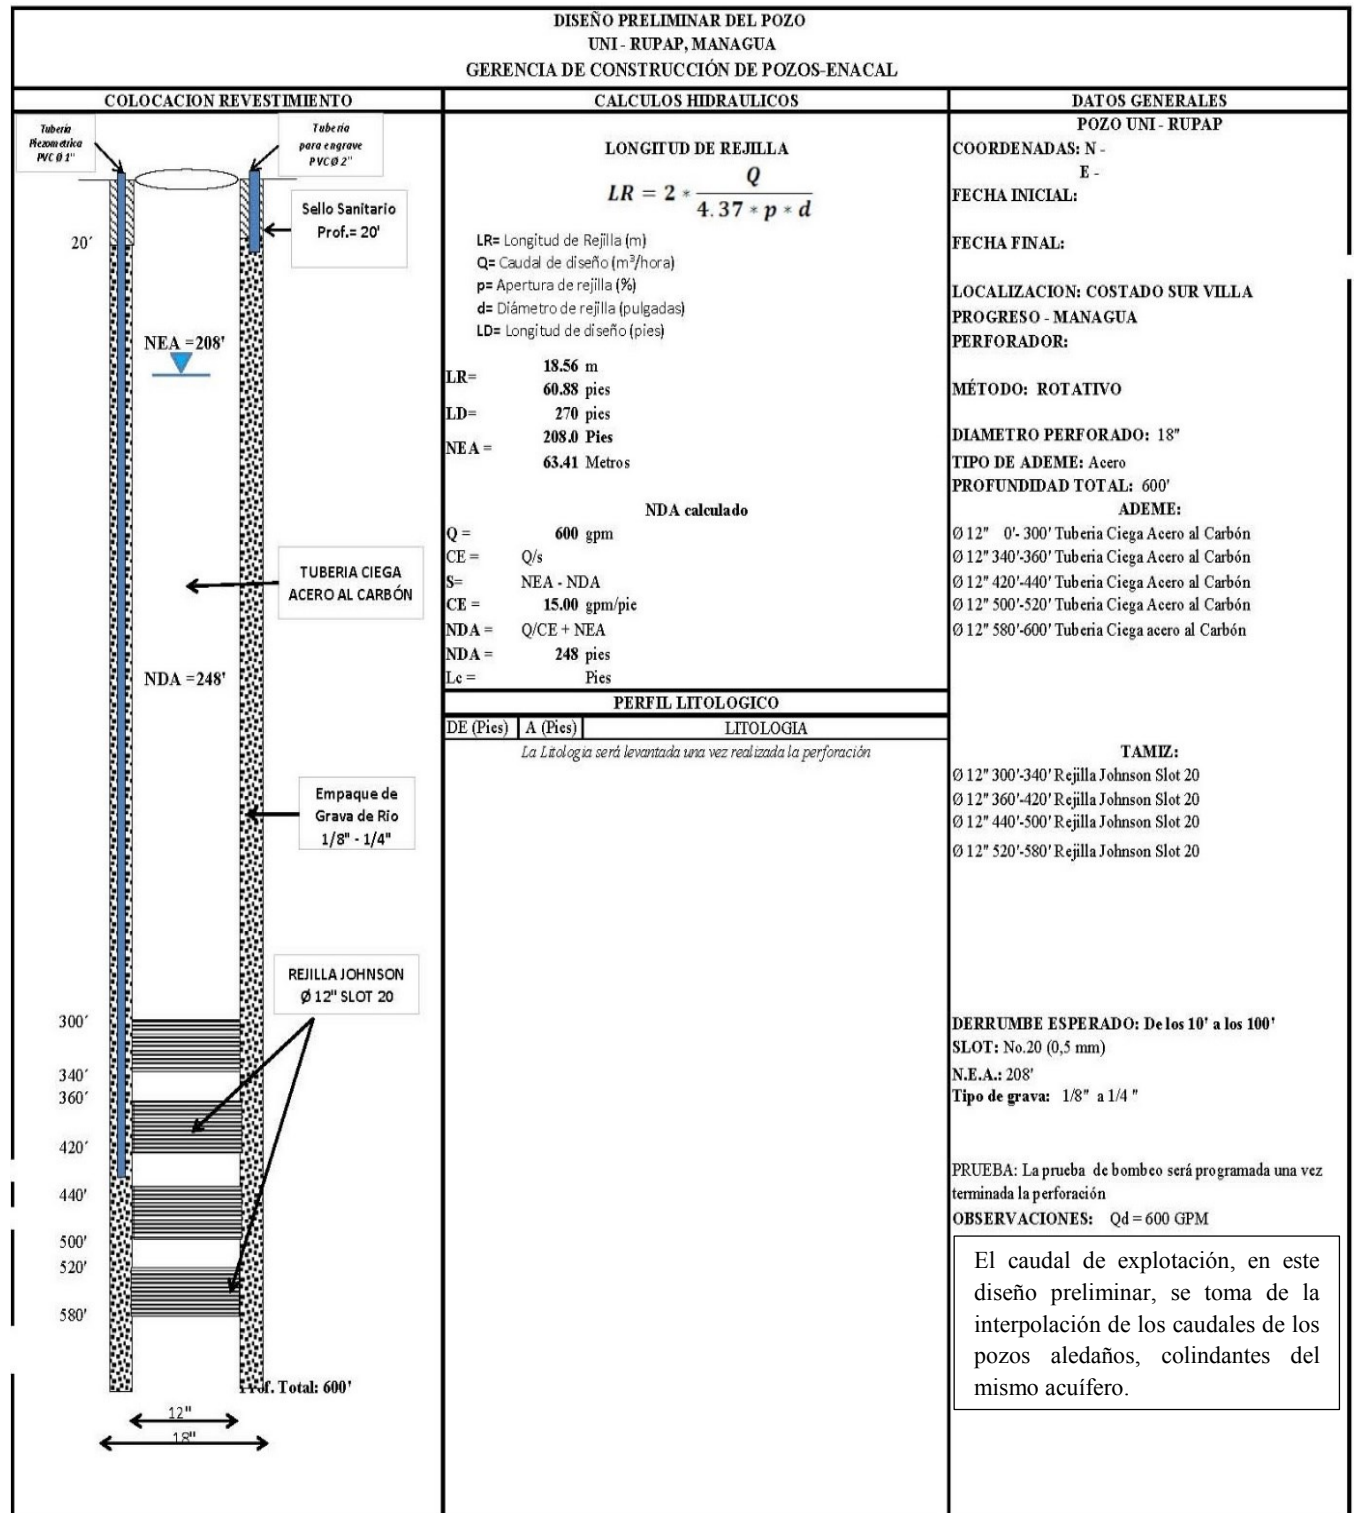
Imagen 39      Diseño constructivo preliminar del nuevo pozo RUPAP

El presente trabajo determino que el pozo RUPAP, se encontró con un alto grado de deterioro impidiendo de este modo su rehabilitación, por lo que se requiere la construcción de una nueva estación de bombeo.

En base a las recomendaciones y con el apoyo del departamento de hidrología de la Gerencia de Construcción de Pozos de ENACAL, se realizó el diseño constructivo preliminar para la perforación de un nuevo pozo
